VI Congreso Iberoamericano de Acústica - FIA 2008
Buenos Aires, 5, 6 y 7 de noviembre de 2008

FIA2008-A19

Aislamiento Acústico de un Monumento Histórico. Caso de un Hotel en la Ciudad de Cuzco. Aporte desde la Arquitectura y de la Acústica para el Estudio y Ejecución de obras

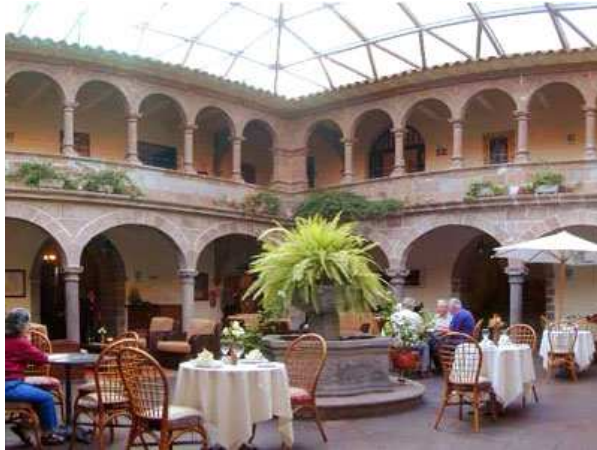
Figura 1. Fotografía del patio interno del Hotel.

Al techarse el vano del patio con vidrio (ver Fig. 1), este tranquilo lugar se convirtió en un sitio reverberante, donde todas las fuentes de ruido que se dan en el gran patio: de la fuente, las conversaciones, las actividades del comedor, el teléfono de la recepción, el producido por paso de los carros con las maletas, del impacto de las ruedas con el piso de piedra de superficie irregular, etc., lográndose transmitir el ruido hacia todas las habitaciones a través de sus ventanas y puertas.

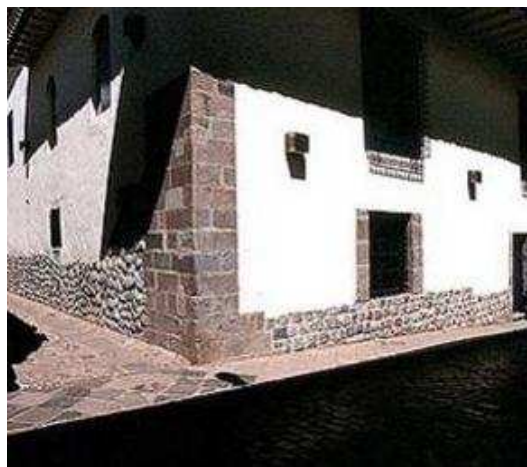
Por otro lado, las habitaciones cuyas ventanas y mamparas que dan a los balcones exteriores, en general transmiten el ruido de la calle al interior del hotel, principalmente el paso de los vehículos.

Figura 2. Fotografía del exterior del Hotel.

Es importante mencionar que las calles de la ciudad del centro histórico del Cuzco son estrechas y empedradas, conjuntamente con los zócalos de la pared material de piedra, permiten las reflexiones de la energía sonora incrementando los niveles de ruido, con el paso de los vehículos.

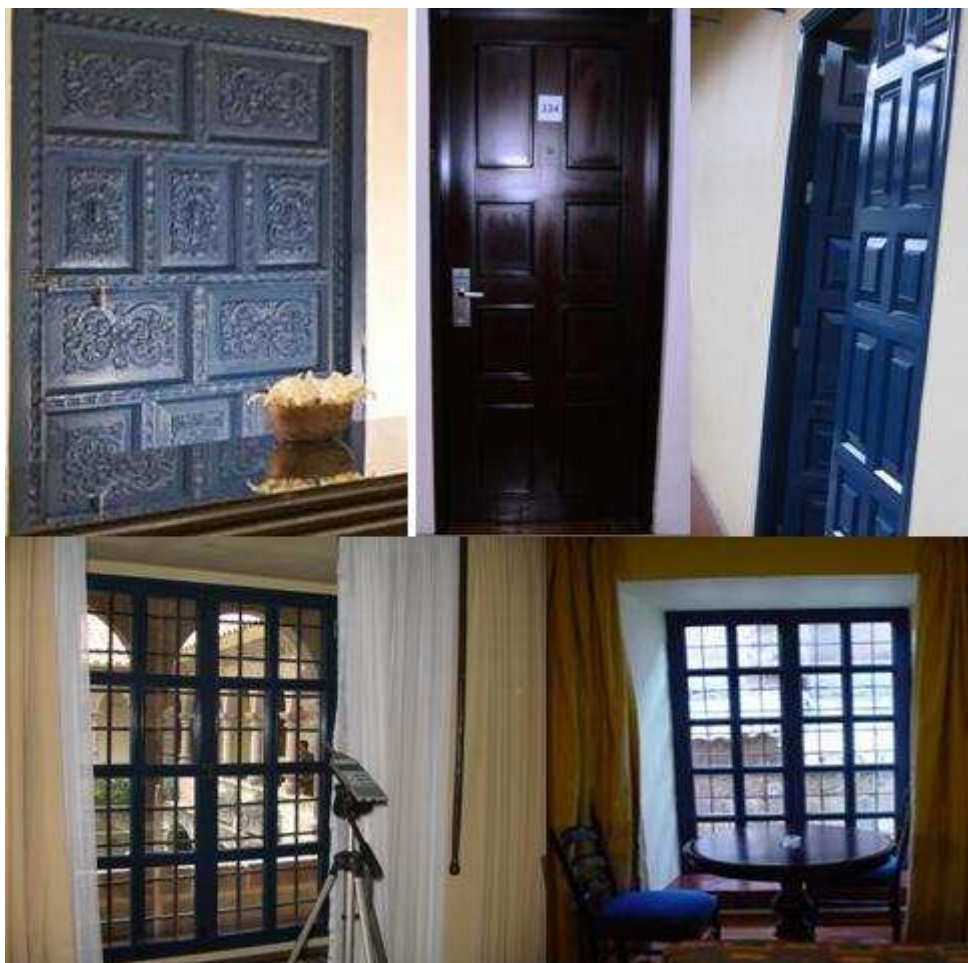
Figura 3. Fotografías de las puertas y mamparas acústicas terminadas.

Cabe mencionar que se tuvo que trabajar con madera de cedro, que es dura y resistente ante los cambios climáticos que se dan en Cusco, que por lo general cualquier madera no resiste, y se producirían deformaciones.

Las puertas tienen como relleno lana de vidrio de 11 mm y 100 kg/m^3 , con una placa de roca de yeso de 15 mm. Durante la ejecución de las obras, se tuvieron en cuenta de no comprometer las estructuras originales de la edificación, teniendo mucho cuidado en la colocación de los marcos con todo su perímetro intercalando bandas de neopreno autoadhesivo, y las sujeciones, que fueron coordinadas y con las Autorizaciones arqueológicas respectivas

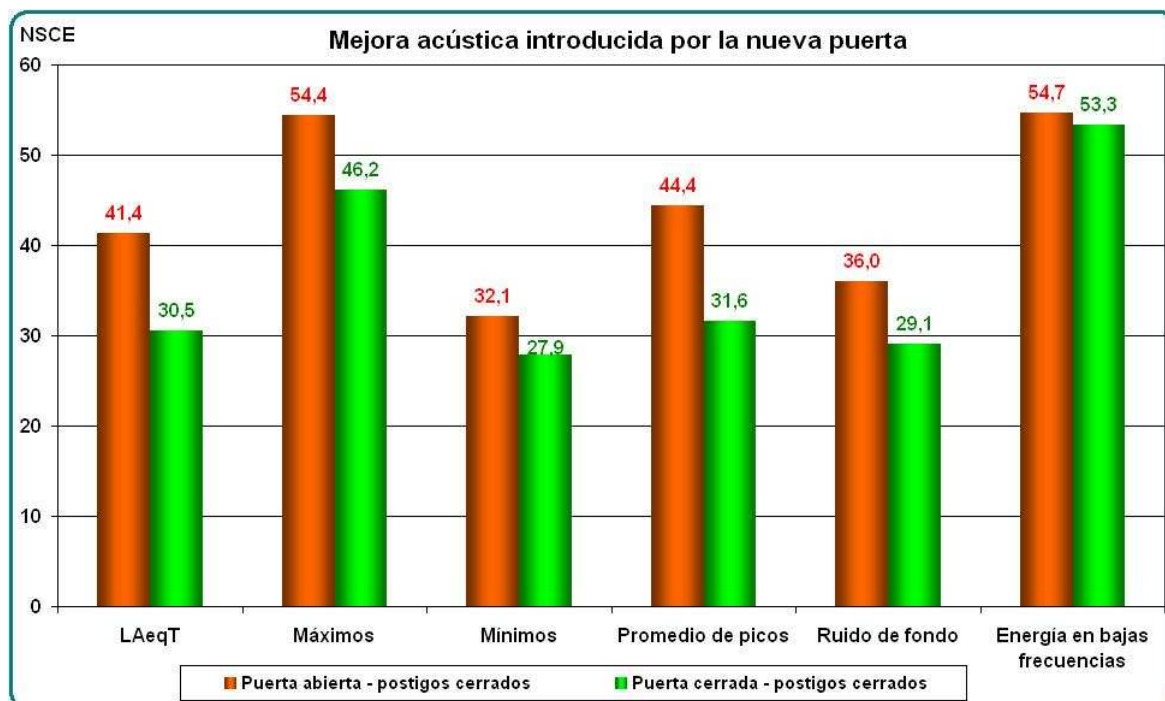
Donde se puede observar que la atenuación introducida por la puerta es bastante más que la puerta regular de madera. Para ilustrar y tener una mejor idea en cuántos decibeles se está mejorando el aislamiento, tenemos que comparar lo siguiente:

**Figura 4.** Reducción de los niveles sonoros con las puertas acústicas
